Inhaltsverzeichnis 6

Stein und Mörtel

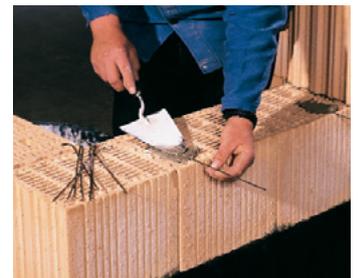
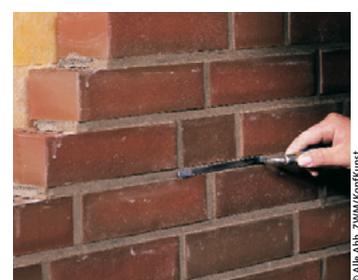
Prinzip Zweischalige Wand: Arbeitsschritte vom Einlegen der Anker über die Befestigung der Wärmedämmung (siehe Rückseite) und Anbringen der Tropfscheiben bis zur Verfugung

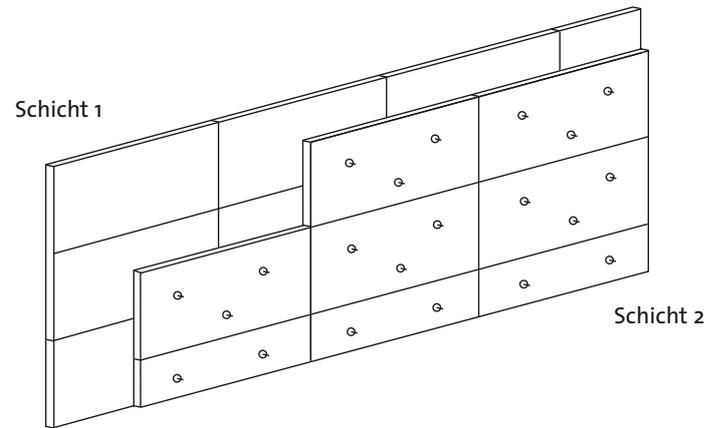
Verlegen von Wärmedämmplatten im Verband

Wärmedämmplatten, ob aus Mineralfaser oder Hartschaum, sollten immer im Verband verlegt werden. Die Überdeckung von Fugen erhöht Winddichtigkeit und Luftdichtheit der Gebäudehülle. Außerdem dient dies der Vermeidung von Kältebrücken und Tauwasserproblemen.

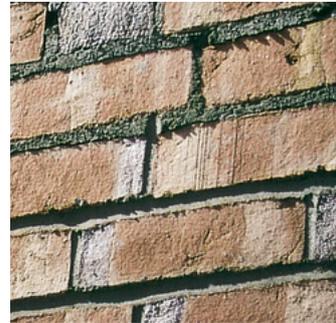
Beim Fugenglattstrich wird Mauern und Verfugen in einem Arbeitsgang durchgeführt. D. h. die Fugen müssen ohne verbleibende Hohlräume mit Mörtel gefüllt sein, damit sie anschließend bündig mit der Mauerwerksoberfläche glatt gestrichen werden können.

Das vollfugige Mauern mit Fugenglattstrich stellt nach dem aktuellen Stand der Technik die sicherste Methode zur Erstellung eines schlagregensicheren Mauerwerks dar. Dieses Verfahren bietet unter technischen Gesichtspunkten gegenüber der noch weit verbreiteten Methode „nachträgliches Verfugen“ eine Reihe von Vorteilen und wird daher in der einschlägigen Literatur für das Verblendmauerwerk favorisiert.

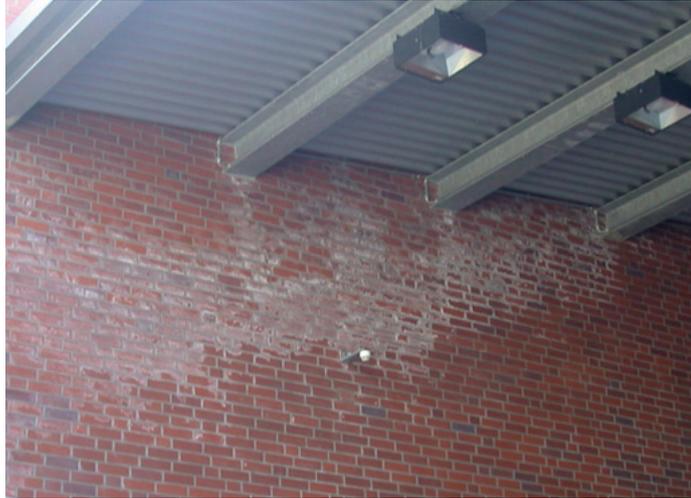
Reinigung bei Ausblühungen

Zur Beseitigung von Ausblühungen an Mauerwerks-oberflächen dürfen grundsätzlich keine chemischen Reinigungsmittel oder Salzsäure eingesetzt werden. Chemische

Reinigungsmittel reagieren weniger mit den meist sulfathaltigen Ausblühungen, sondern sie können zusätzliche Verunreinigungen oder irreversible Verfärbungen an der Mauerwerksoberfläche verursachen.

nation mit wenig Wasser abgebürstet werden. Bei hartnäckigen Ausblühungen mit geringer Wasserlöslichkeit hat sich die Verwendung vom warmen Wasser (ca. 80 °C) als besonders effektiv erwiesen.

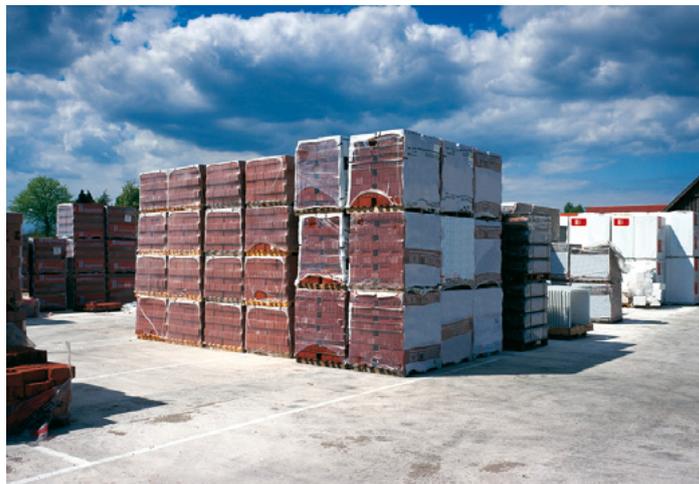
Sachgerechte Anlieferung und Lagerung von Backsteinen und Mörtel schützen das Baumaterial von Anfang an vor Verunreinigungen und Feuchtigkeit. Backsteine werden auf Paletten entweder in so genannten Hulo-Systemen – in Reihe ohne Verpackung – oder in Folie eingeschweißt geliefert. In beiden Fällen sind die Paletten auf einer ausreichend großen und ebenen Fläche zu lagern. Die Lagerfläche ist durch Schaltafeln gegen Bodenfeuchtigkeit zu schützen. Die gesamte Lieferung sollte weiterhin gegen Regen und Verschmutzung mit Planen abgedeckt werden. Einschweißfolien sollten auf vom Wetter geschützten Seiten zur Belüftung der Backsteinpakete geöffnet werden.

Sachgerechte Lagerung auf Paletten

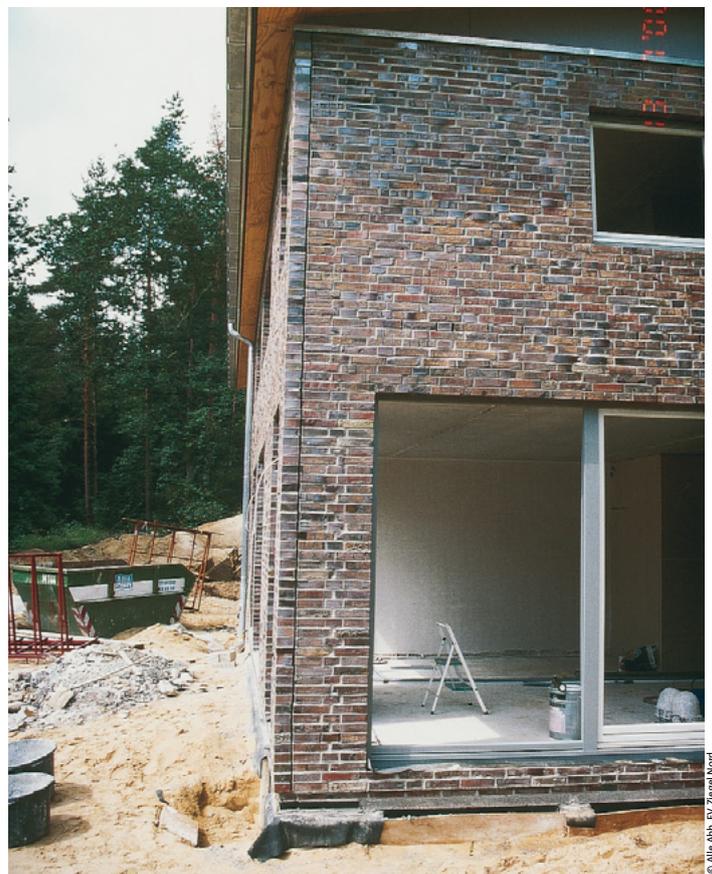
Vor der nachträglichen Verfügung durch die Bauleitung zu prüfen: Feuchtigkeitssperre unter gemauertem Rollschicht der Fensterbank.

Beispielhafte Detaillösungen: Feuchtigkeitssperre an Sockel und Terrassenstürze, Dehnungsfuge auf wetter-

geschützter Seite, Fugenglattstrich, Stürze mit Konsolankerschienen.

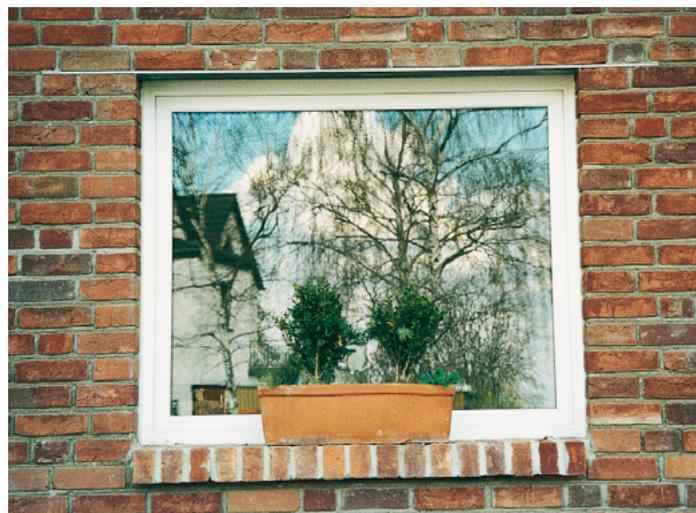
Rund um's Fenster

Ob Sturz, Fensterbank oder Laibung, an diesem Fenster stimmt nichts. Zunächst fehlen Entwässerungsöffnungen oberhalb des Sturzes und unterhalb der Fensterbank. Sollte eine Feuchtigkeitssperre im Sturz eingebaut sein, so ist diese funktionslos. Die waagerechte Fensterbank aus einer gemauerten Rollschicht verstößt gegen die DIN 1053. Die Fen-

sterbank hätte entweder mit deutlichem Gefälle $> 22^\circ$ oder alternativ mit einer wasserundurchlässigen Abdeckung ausgebildet werden müssen. Verfüugung und seitliche Anschlüsse der Fensterbank sind fehlerhaft, die Durchfeuchtung ist vorprogrammiert. Statt einer mauerwerkgerechten Laibung wurde eine Rollladenschiene eingebaut und mit Fugmörtel vollge-

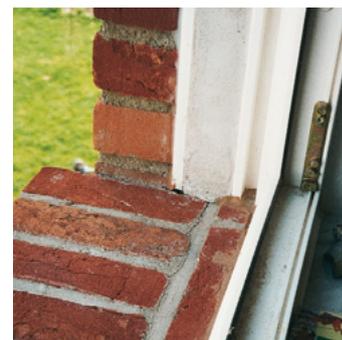
Fugendichtung / Dehnungsfugen

Die Fugenausbildung, ob Anschluss- oder Dehnungsfuge, ist oft konstruktiv ungeeignet, um dauerelastischen Dichtstoff überhaupt in ausreichend großer Menge aufnehmen zu können, oder eben zu groß: Eine dauerhafte Zweiflankenhaftung

ist hier nicht gewährleistet (siehe Verband und Fuge 2.4.1). Raue und unregelmäßige Steinoberflächen und unzureichende Mörtelverfugung erschweren die Verarbeitung des Dichtstoffes.

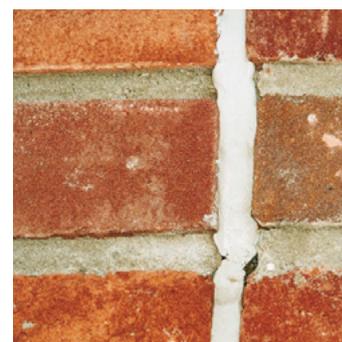
Fußpunkt und Sockel

Die An- und Abdichtung dieses Sockels sind sowohl entlang der Wand wie im Bereich der Gehwegplatten keinesfalls Stand der Technik. Die Ausführung der Dehnungsfugen wie auch der Mörtelfugen ist höchst mangelhaft. Insbesondere die Tiefe der Fugen behindert einen schnellen Ablauf des Regenwassers.

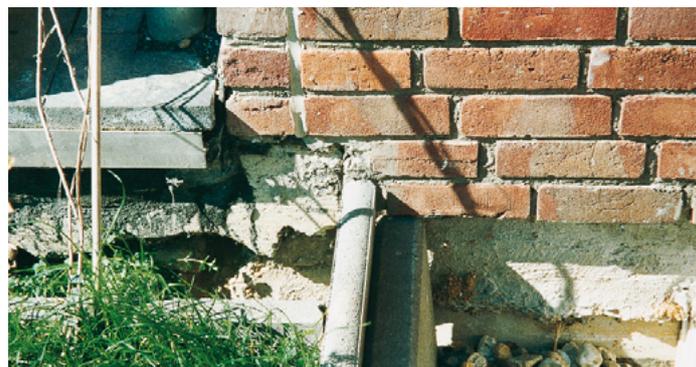
Die Vormauerschale unterliegt Beanspruchungen durch Temperaturdehnungen und Feuchtigkeitsänderungen. Diese führen bei Behinderung der freien Verformung zu Zugspannungen. Die statisch notwendige Verbindung von Vor- und Hintermauerschale durch Drahtanker behindert nicht die Bewegung. Ursache sind vielmehr die Auflagerung und der Anschluss an angrenzende Bauteile. Zugspannungen verlaufen überwiegend horizontal, wodurch meist vertikal gerichtete Risse auftreten: abhängig von

der Festigkeit zwischen Mauerstein und Mörtel entlang des Fugenverlaufes oder durch die Steine. Beste Vorbeugemaßnahme sind möglichst große Überbindelängen der Mauersteine. Die Risse (Breite unter 0,2 mm) wirken sich nicht negativ auf die Standsicherheit aus, können aber die Funktionalität einschränken. Durch eine konstruktive Bewehrung kann die Rissentstehung nicht verhindert werden. Allerdings werden durch diese die Risse fein verteilt und unschädlich.

Riss durch Schwinden und Temperaturänderungen

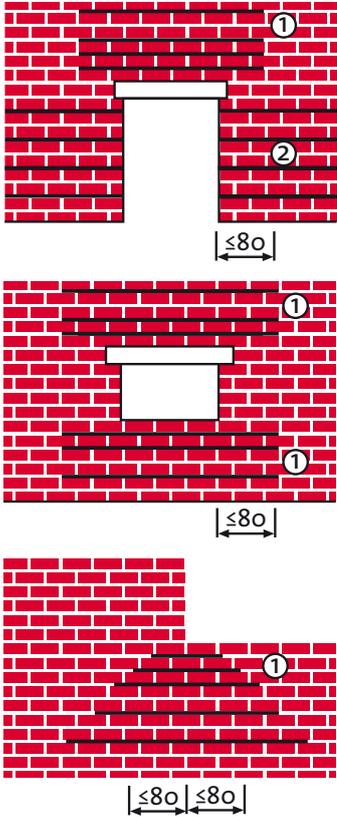
Einspringende Ecken an Öffnungen und Höhenversprünge sind prinzipiell rissgefährdet. An diesen Stellen konzentrieren sich Verformungen der Wand und Spannungen. Daher sind hier, wie auch bei starrer Befes-

tigung der Vorsatzschale durch Abfangungen an der Tragkonstruktion, Dehnungsfugen zuzuordnen. Alternativ können auch konstruktive Bewehrungen vorgesehen werden. Die Verankerungslänge der

Bewehrung hinter den gefährdeten Bereichen sollte mindestens 80 cm betragen. Empfehlenswert ist eine 3-lagige Ausführung.

Lagerfugenbewehrung von Riss gefährdeten Bereichen

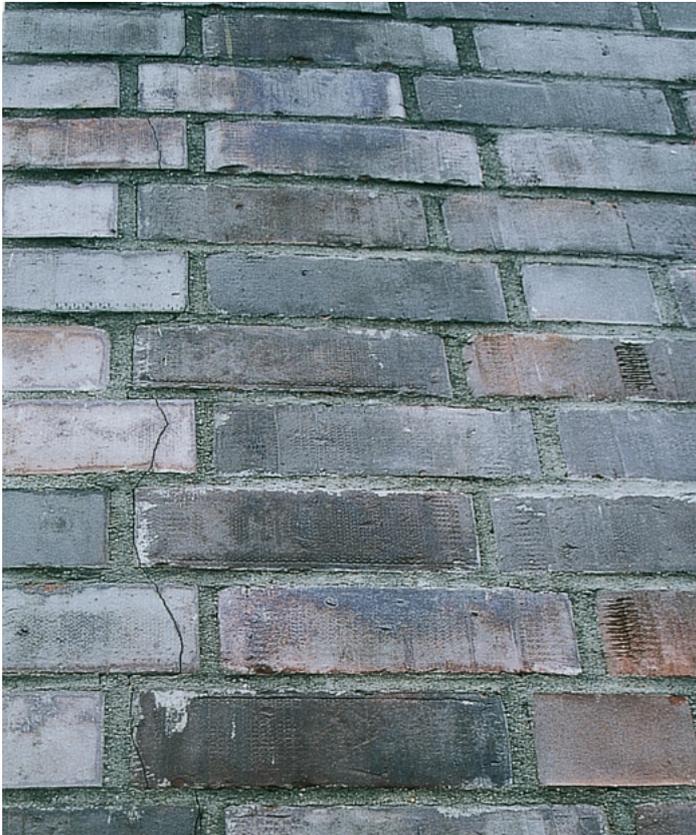
Werden keine Dehnungsfugen an den Ecken vorgesehen, entstehen Risse

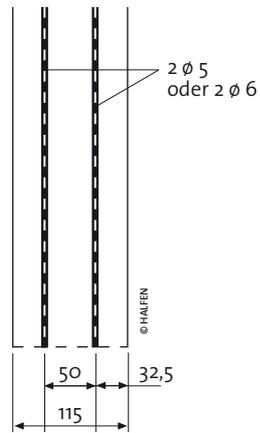
Richtwerte für die Anordnung von Dehnungsfugen bzw. die fugenfreien Abstände finden sich in DIN 1053-1 (siehe Dehnungsfugen 2.4.5). Können die empfohlenen Richtwerte nicht eingehalten werden, müssen konstruktive Bewehrungen in die Lagerfugen der Vorsatzschale eingebracht werden. Mindestbewehrung pro Lagerfuge sind zwei parallel verlaufende Stahl-Längsstäbe mit einem Durchmesser von 5 oder 6 mm. Zum dauerhaften Schutz vor Korrosion müssen diese aus Edelstahl bestehen.

Bewehrungsanordnung in der Lagerfuge

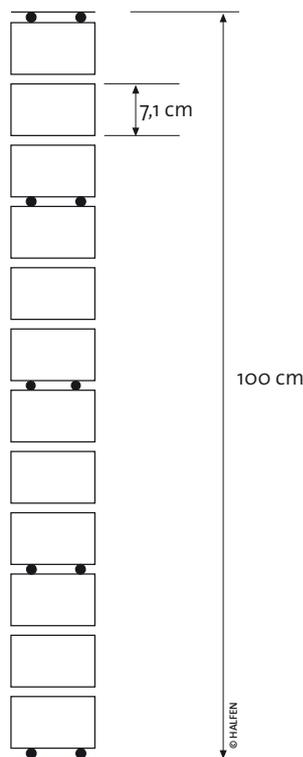
*Bewehrungsanordnung in einer Verblendschale im Steinformat NF
(4 Stk / stgm)*

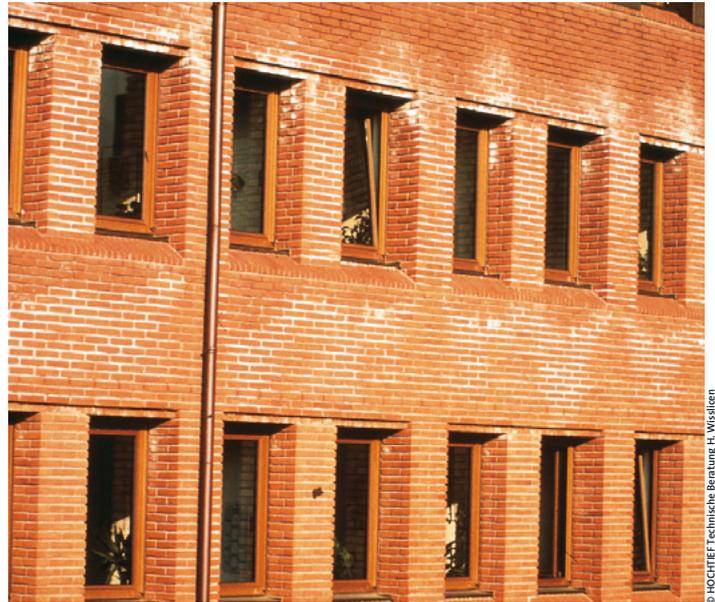
Unzureichender konstruktiver Feuchteschutz führt zu Durchfeuchtungen und Ausblühungen, hier: tiefausgerundete Fugen, fehlende Tropfkante am Sturz, Fensterbänke aus Rollschichten ohne Überstände

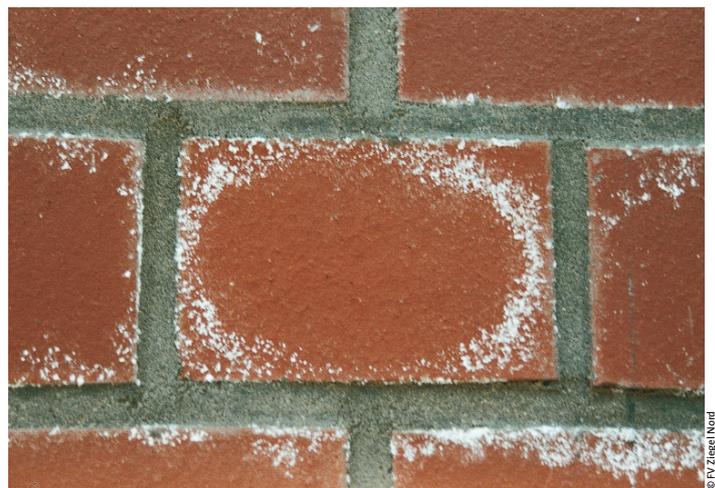
Obwohl der Fugenteil nur 15 bis 20% des gesamten Mauerwerks beträgt, ist der Gehalt an ausblühfähigen Salzen in der Mörtelfuge erheblich höher als in den Steinen. Ausblühungen an den Rändern des Steines beruhen auf zu hoher Wasserdurchlässigkeit der Fugen. Diese ermöglichen das leichte Eindringen des Regenwassers ins Mauerwerk. Die Verdunstung des Wassers erfolgt dagegen über die Oberfläche des Steins, da dieser im Vergleich zum Mörtel ein erheblich höheres kapillares Saugvermögen besitzt. Wasserlösliche Salze werden im Zuge der kapillaren Wasserleitung an die Oberfläche transportiert. Dort kristallisieren die Salze aus. Ausblühungen verursachen keine Schäden, verschwinden oft durch Witterungseinflüsse im Laufe der Zeit von selbst.

Typisches Erscheinungsbild von Ausblühungen: Getrocknete Salze aus der Fuge setzen sich am Rand der Steine ab. Die Ursache ist im Einzelfall zu klären.

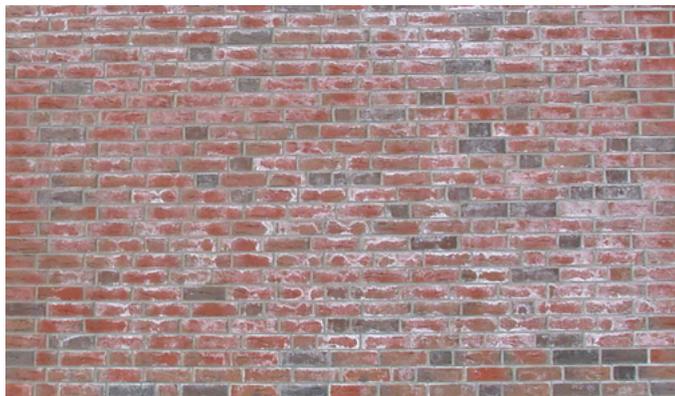
Vorübergehende Ausblühungen bei einer neu errichteten Ziegelfassade als Folge einer permanenten Durchfeuchtung des Mauerwerks während der Bauphase.

Ausblühungen treten bei neu errichteten Ziegelfassaden häufig auf, wenn in der Bauphase eine übermäßig hohe Durchfeuchtung des Mauerwerks stattgefunden hat. Das sind wasserlösliche Salze, die in gelöster Form durch die Kapillarwirkung der Mauersteine an die Mauerwerksoberfläche transportiert und dort nach Verdunstung von Wasser auskristallisieren. Die Ausscheidung der Salze an der Mauerwerksoberfläche kann eine vorübergehende Störung der Fassadenoptik zur Folge haben, die jedoch nur von kurzer Dauer ist. Ausblühungen an neu errichteten Backsteinfassaden verschwinden unter Einwirkung natürlicher Witterungseinflüsse von selbst wieder.

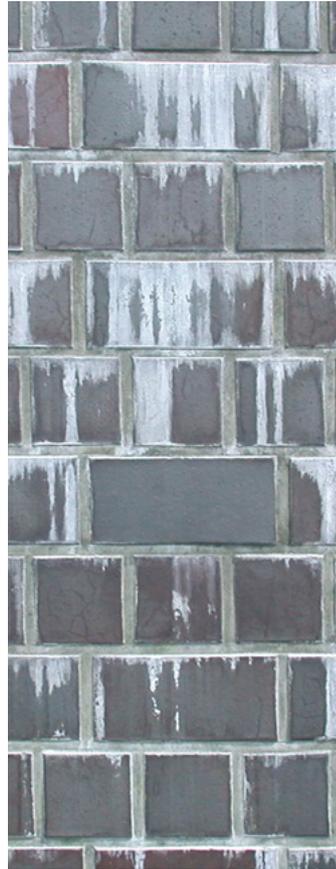
Auslaugungen sind meist weißliche Ablagerungen an der Mauerwerksoberfläche, deren Ursache ausschließlich in mangelhafter Bauausführung liegt. Auslaugungen sind Bestandteile der Mörtelfugen, die auf die Fassade ausgeschwemmt werden, wenn:

- ▶ nicht vollfugig gemauert wurde,
- ▶ der Fugenmörtel zu trocken eingebracht wurde,
- ▶ bei trockener und warmer Witterung eine Nachbehandlung der Fugen mit Wasser versäumt wurde,
- ▶ das Mauerwerk während der Bauausführung nicht konsequent vor Regenwasser geschützt wurde,
- ▶ bei Frost gemauert oder gefugt wurde.

Auslaugungen als Folge mangelhafter Schutzmaßnahmen während der Bauausführung oder unmittelbar danach.

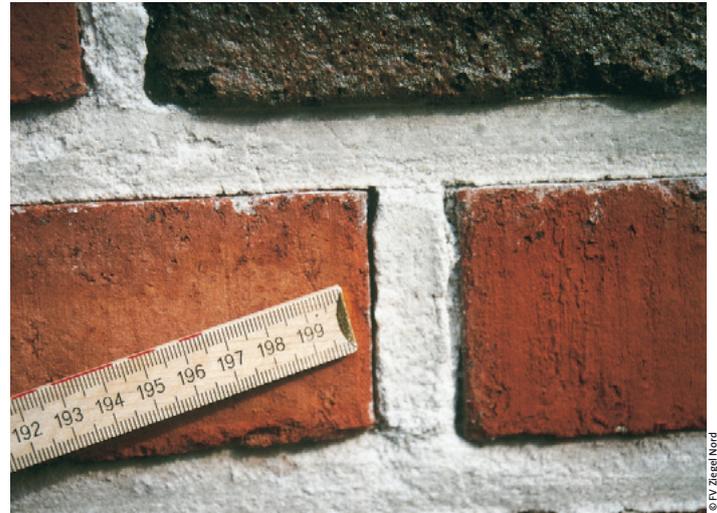
Fugen halten das Mauerwerk zusammen. Umgekehrt kann nur über die Fugen so viel Wasser eindringen, dass das Mauerwerk geschädigt wird. Ursachen sind meist geringe Verdichtung (unvollständig gefüllte Stoßfugen) und schlechte Haftung des Mörtels an den Steinen. Durch frühzeitiges Entziehen von Anmachwasser *verdurstet* der Mörtel. Bei porösem Mörtel dringt Wasser durch Risse, Poren, Hohlräume, und Blattkapillare werden mit Wasser gefüllt und halten dieses im Mauerwerk. Der Mörtel laugt aus – Kalkfahnen und Ausblühungen sind die Folgen.

Verarbeitungsfehler: nicht haftschlüssiger Mörtel fördert Wassereintritt.

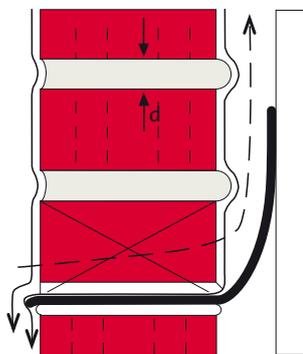
Wesentlichen Einfluss auf den Wassereintritt hat die Fugenausbildung – technisch und gestalterisch. Das Glattnstrichverfahren zeichnet sich auf Grund der homogenen Mörtelmasse durch hohe Haftung,

Dichtung und Belastbarkeit aus. Bei der nachträglichen Verfugung ist auf Grund problemhafter Verdichtung und unzureichender Verbindung zwischen Mauer- und Fugmörtel die Schadensanfälligkeit hoch.

Verfugen mit Fugenglattnstrich gewährt Dichtigkeit des Mauerwerks (robustes und zuverlässiges Verfahren).

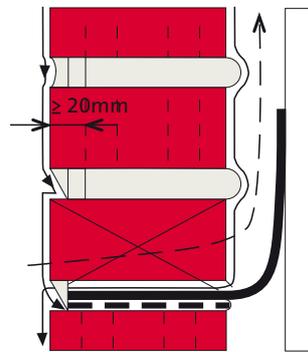
Nachträgliches Verfugen erhöht die Gefahr des Wassereintritts, insbesondere bei nicht vollständiger Verfüllung der Fugen.

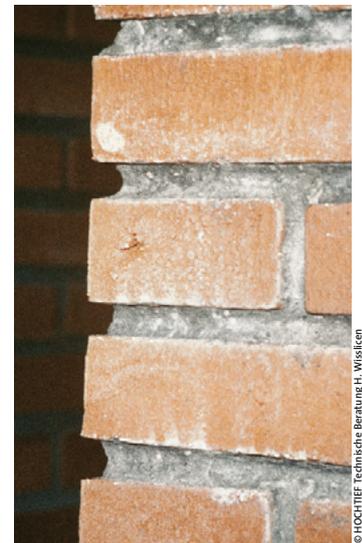
Nicht vollständig gefüllte Fugen verursachen verstärkten Witterungsangriff, mögliche Folgen: Mörtelzerstörung, Algenbewuchs

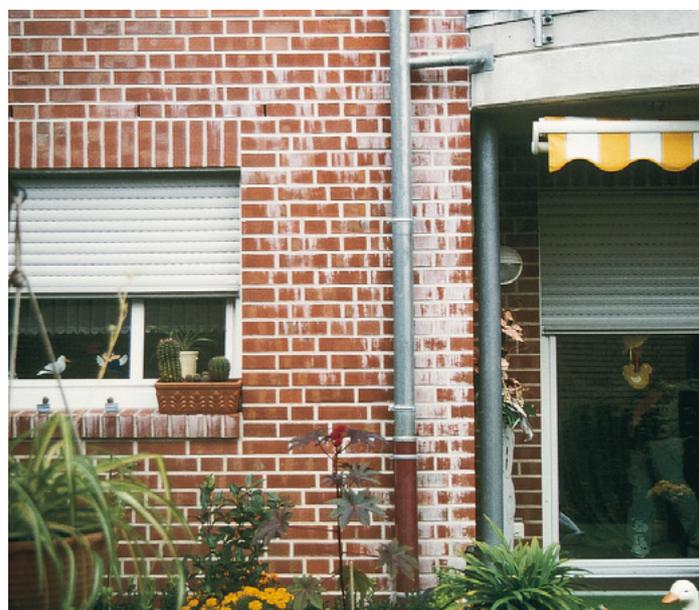
Kalkauslaugungen als Folge mangelhafter Wasserführung in der Bauphase
